山西舜王建筑工程有限公司 “6·14”一般起重伤害事故调查报告

2024年6月14日16时35分许，山西舜王建筑工程有限公司铜尾矿制备建筑用砂（年产60万m³）综合利用项目（在公司内部简称为砂业科技分公司）粗砂车间采用起重机更换鄂式破碎机进料口内南侧下边护板时，发生一起起重伤害事故，事故导致1人死亡，直接经济损失约100万元。

事故调查组认定：山西舜王建筑工程有限公司“6·14”一般起重伤害事故是一起因作业人员违章指挥造成的一般生产安全责任事故。

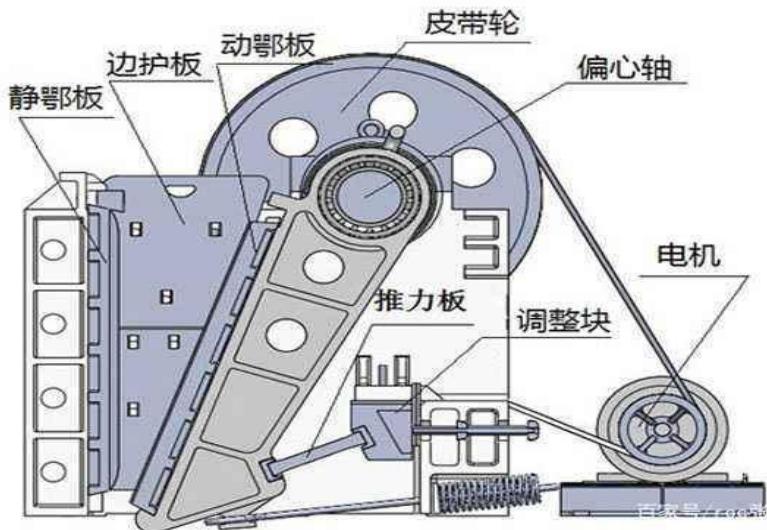
图 3 鄂式破碎机结构图

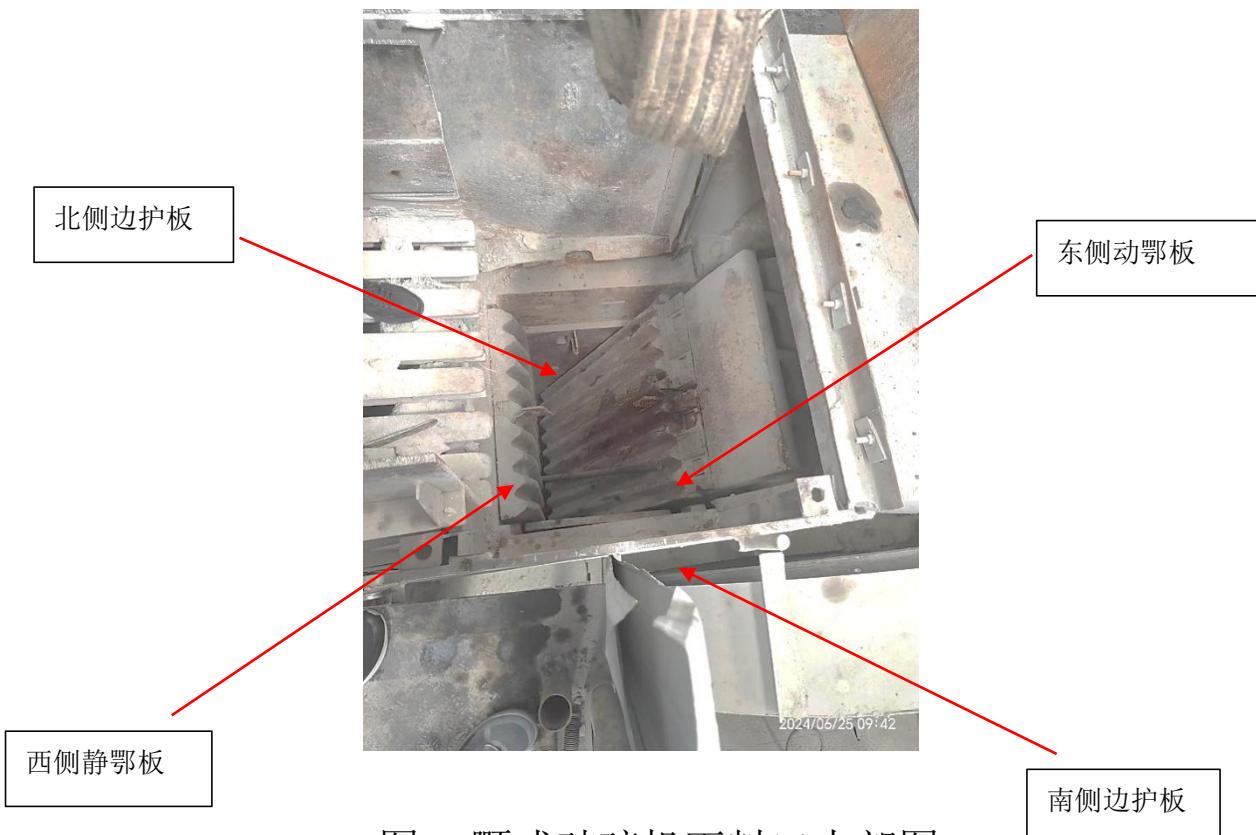
图 4 鄂式破碎机下料口内部图

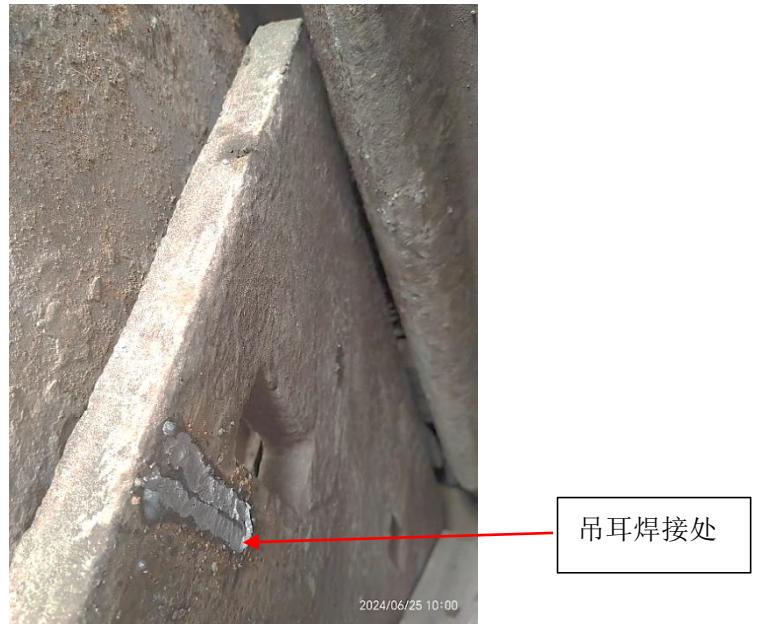
为了方便吊装，南侧下边护板上侧中间位置焊接临时吊耳，吊耳采用碳钢制造，长10mm，宽8cm，厚1.2cm，采用THG506平焊角焊缝（两边满焊）与南侧下边护板连接，焊缝长9cm，宽2cm，厚1cm。

图 5 边护板吊耳连接点图

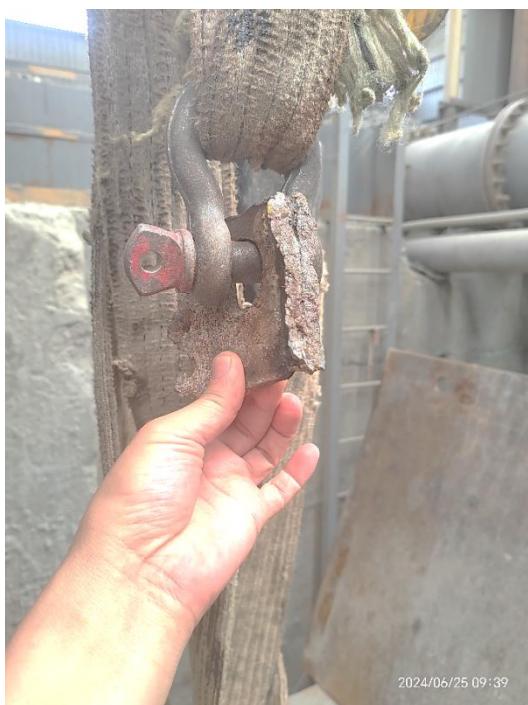
图 6 掉落的吊耳、尼龙带吊具及连接 U 型卡

本次事故发生的直接原因是：鄂式破碎机进料口南侧下边护板在调整安装位置过程中，南侧下边护板被东侧的第二排固定板卡住，冯小峰听从李怀杨指挥，点动起重机遥控上升按钮，导致起重机吊带上的临时焊接的吊耳突然受力，瞬间载荷超重，超负荷拉断吊耳，吊耳在惯性作用下弹起，击中俯身调整下边护板位置的李怀杨前额，是导致此起事故发生的直接原因。

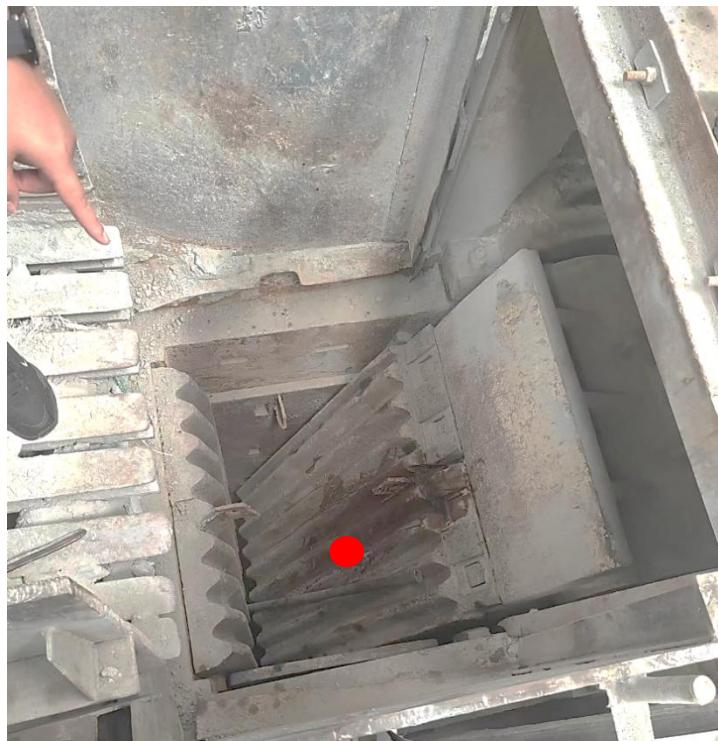
人员伤亡地点位于颚式破碎机进料口内东侧动鄂板上。

图 7 人员受伤位置图

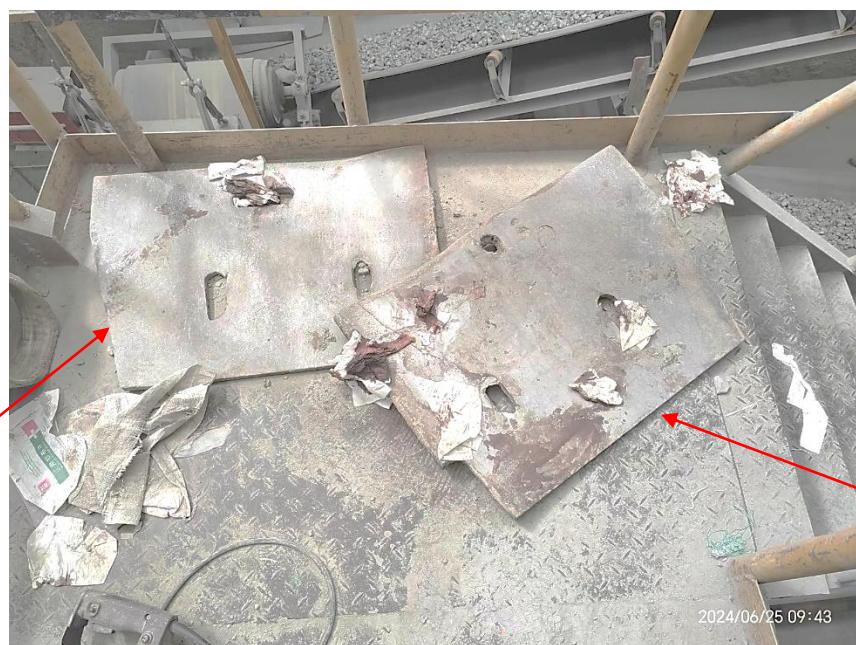
图 8 从颚式破碎机下料口救援出来伤者位置图

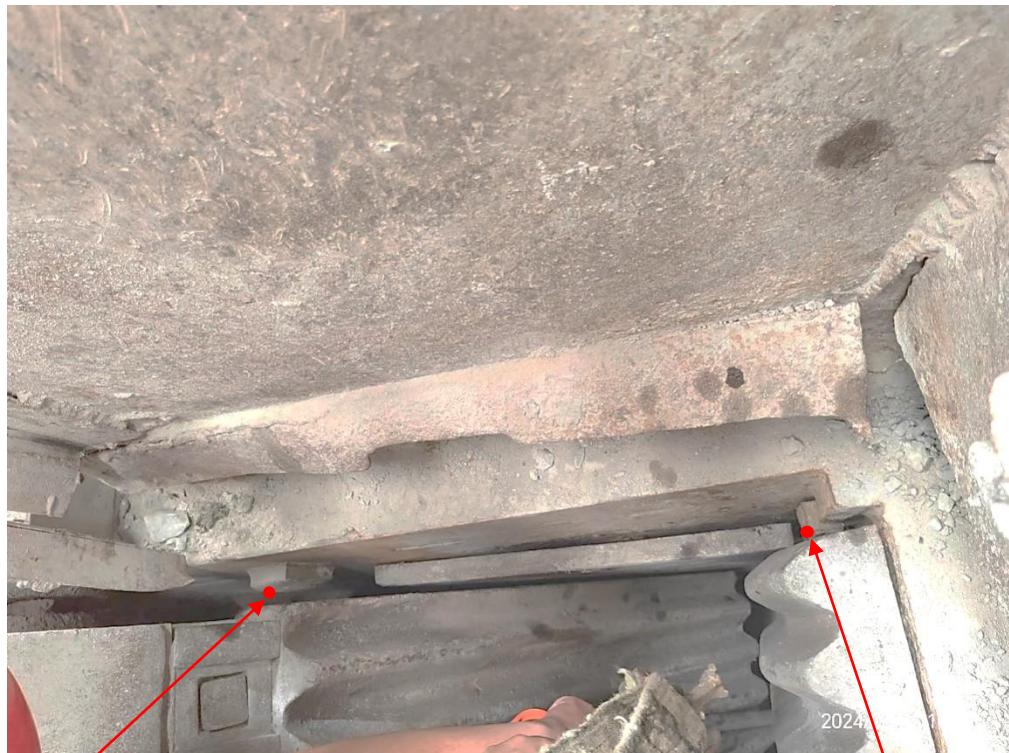
图 9 南侧边护板（下部）摆放位置图

(1) 南侧下边护板为梯形，吊耳位于长边边缘居中位置，由于重力不平衡，在吊装过程中必然倾斜；南侧下边护板进出区域空间有限（竖向间隙 2cm，横向间隙 8cm），在起升过程中会卡住东西两侧固定板。

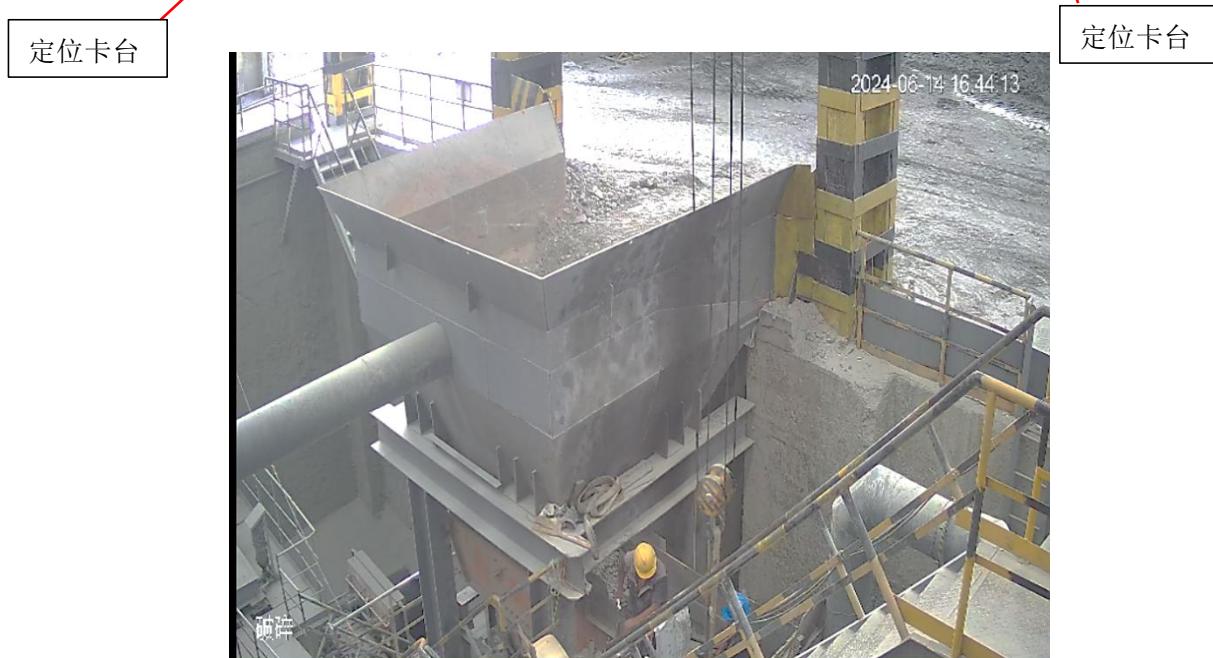
图 10 冯小峰与李怀杨更换岗位
(视频监控时间超前 16min, 实为 16:28)

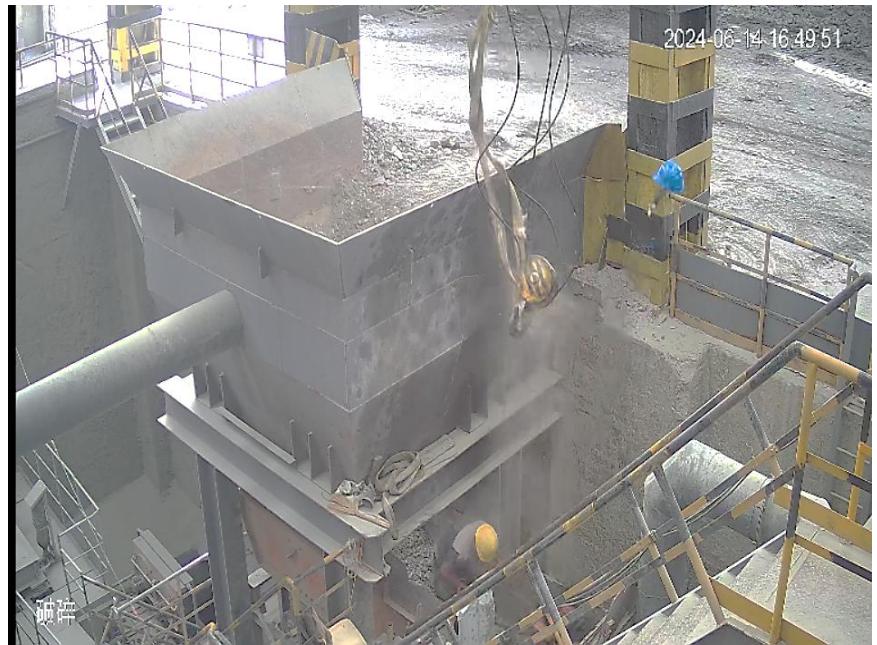
图 11 边护板（下部）吊耳掉落瞬间图片
(视频监控时间超前 16min, 实为 16:33)

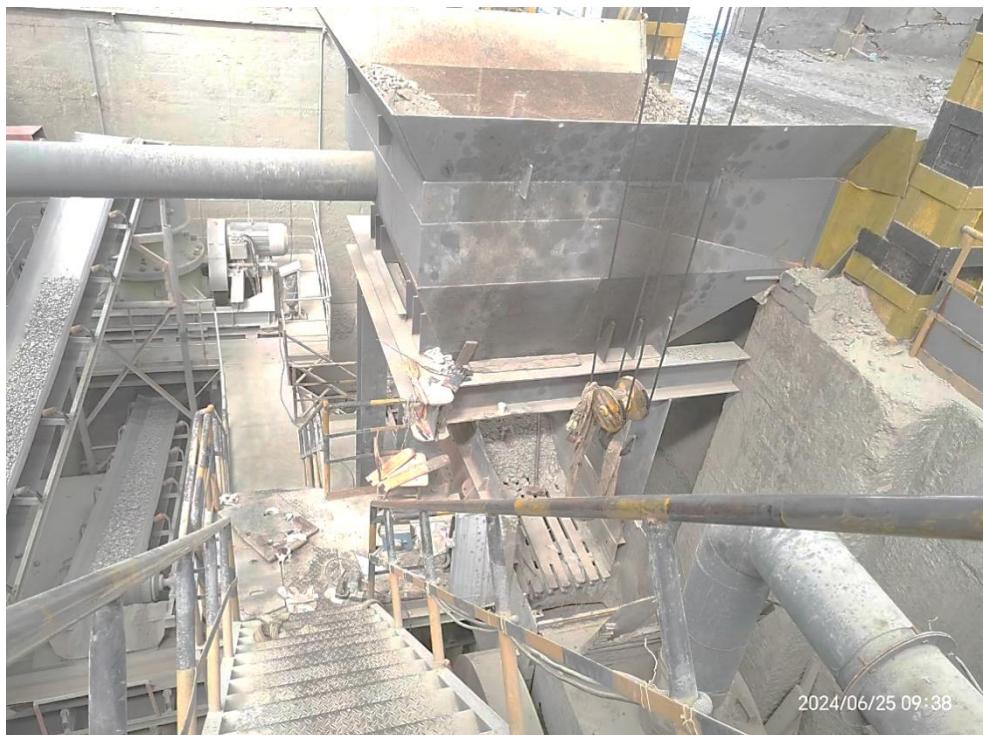
图 12 作业现场俯视图

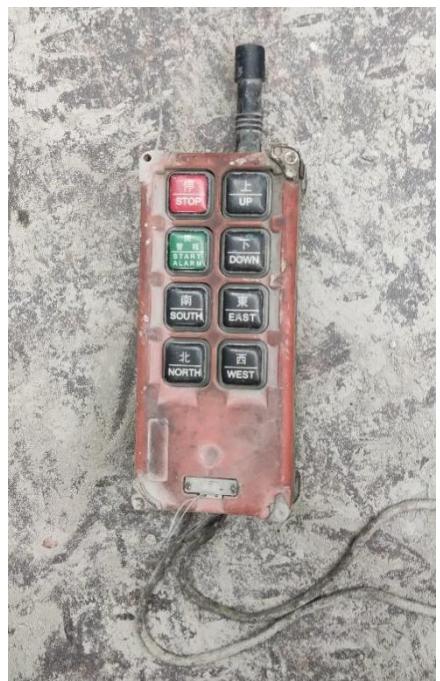
图 13 起重机手操图片

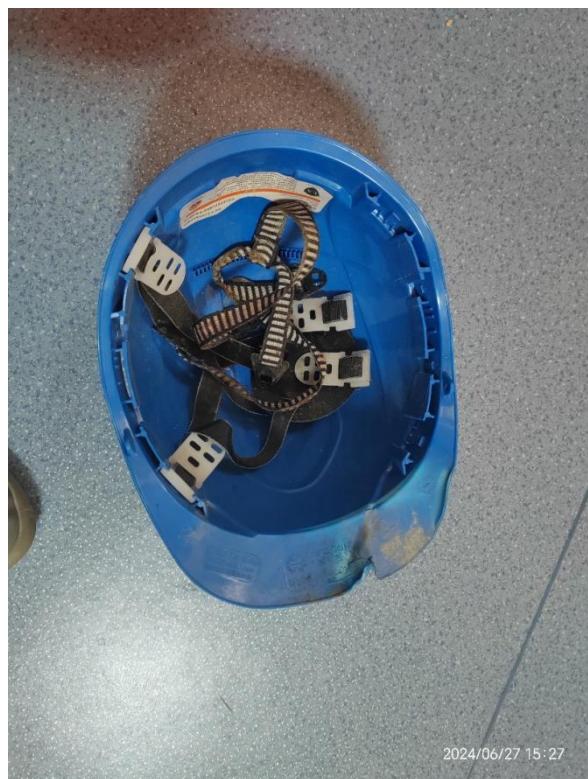
图 14 李怀杨佩戴的安全帽图片
