# 山西诚之鑫钢结构工程有限公司 “5·17”一般物体打击事故 调查报告

2024年5月17日15时20分，山西诚之鑫钢结构工程有限公司作业人员在山西翌佳环保科技有限公司石膏库内调试电动绳锯机切割冰镍合金块时，发生一起物体打击事故，事故导致1人死亡，直接经济损失约100万元。

事故调查组认定：山西诚之鑫钢结构工程有限公司“5·17”一般物体打击事故是一起因电动绳锯机金刚石串珠绳在高速运转过程中接头意外脱落击中作业人员头部造成的一般生产安全责任事故。

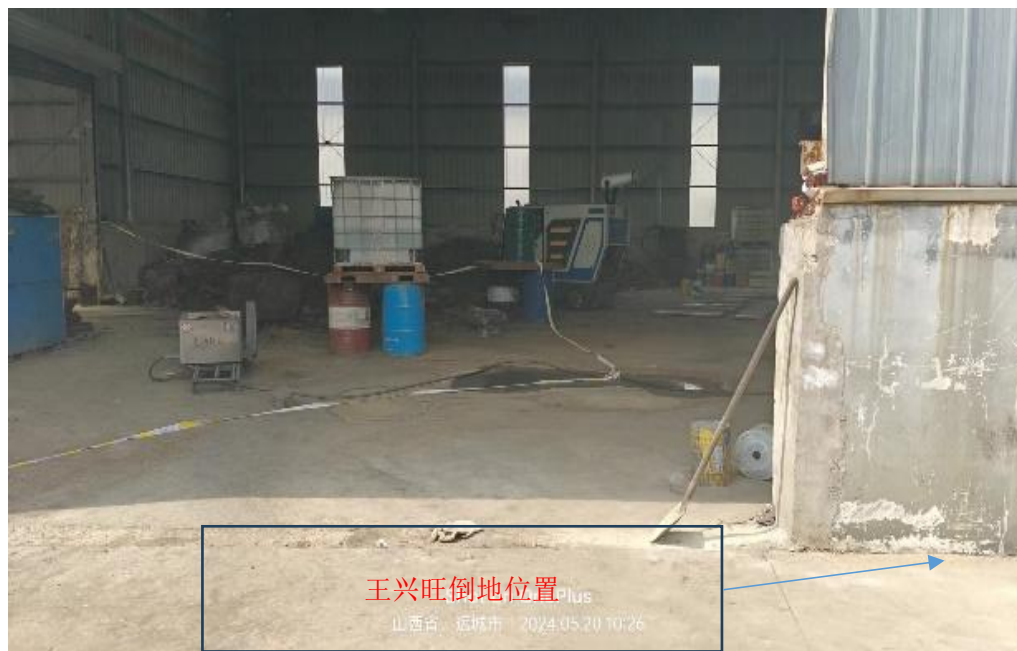
人员伤亡地点位于电动绳锯机右后方7m左右位置。

图3 人员受伤位置图

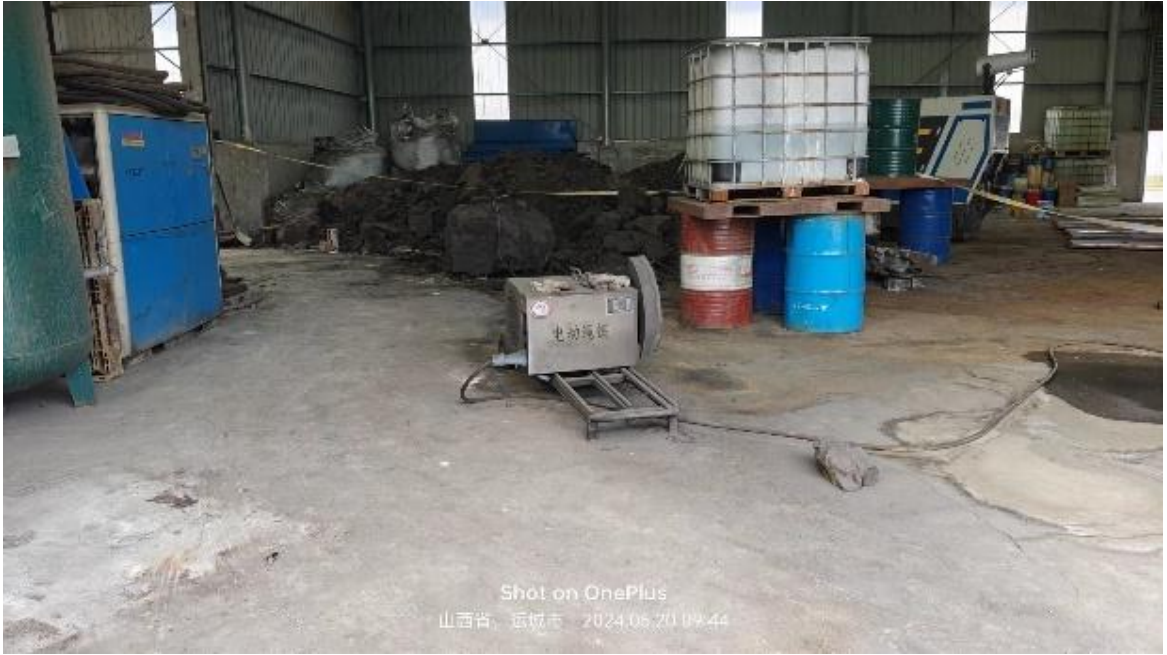
大块冰镍合金石作业平台为一待切割产品，由于其体型较大（长1.3m，宽1.1m，高0.8m），且上部有一水平面，作业人员考虑工作需要，便利用此平面作为作业平台切割其他小块冰镍合金石。金刚石串珠绳通过大块冰镍合金石下部穿入，经过待切割小块冰镍合金石外部，通过大块冰镍合金石上部进入电动绳锯机万向轮。

图 4 电动绳锯机位置图

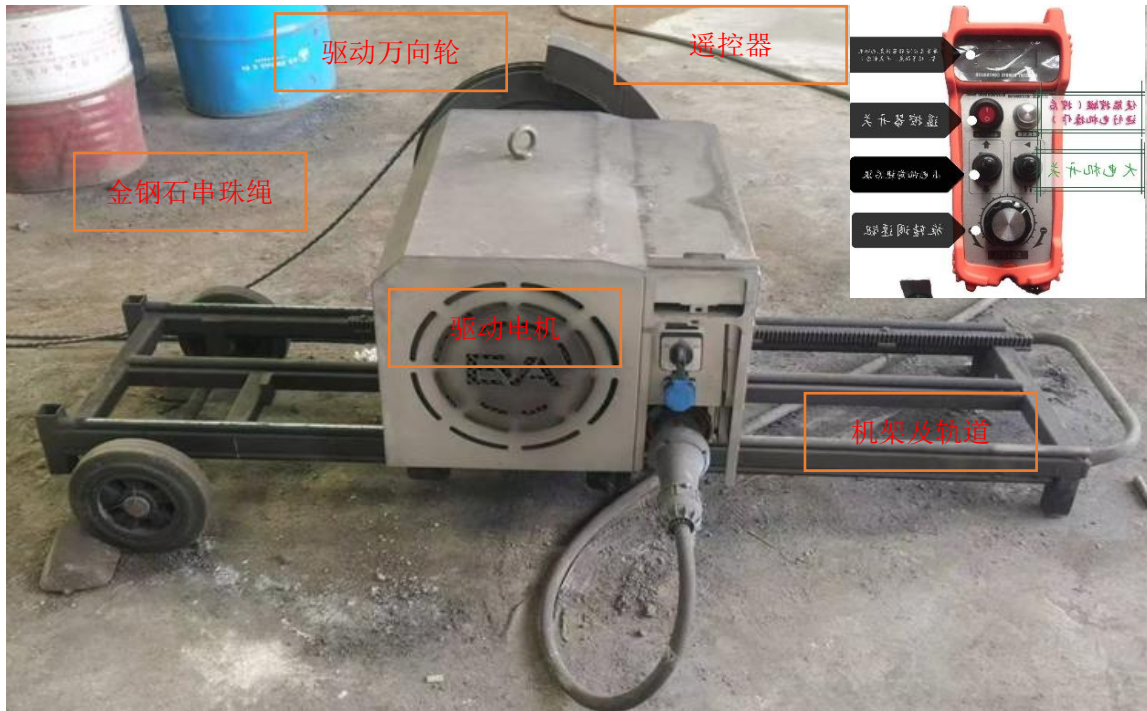
2024年2月份山西翌佳环保科技有限公司购买河南豫东机械有限公司YG—22KW电动绳锯机一台。电动绳锯机主要由主机、驱动万向轮、遥控器、金钢石串珠绳组成，主电机提供金钢石串珠绳切割时所需的转动动力，小电机在轨道移动，以提供切割收紧金钢石串珠绳所需的动力，主电机带动驱动万向轮转动，其金钢石串珠绳套在驱动万向轮进行切割；遥控器用于远距离控制大电机，小电机，总电源控制，其它信息显示。

图 5 电动绳锯机结构图

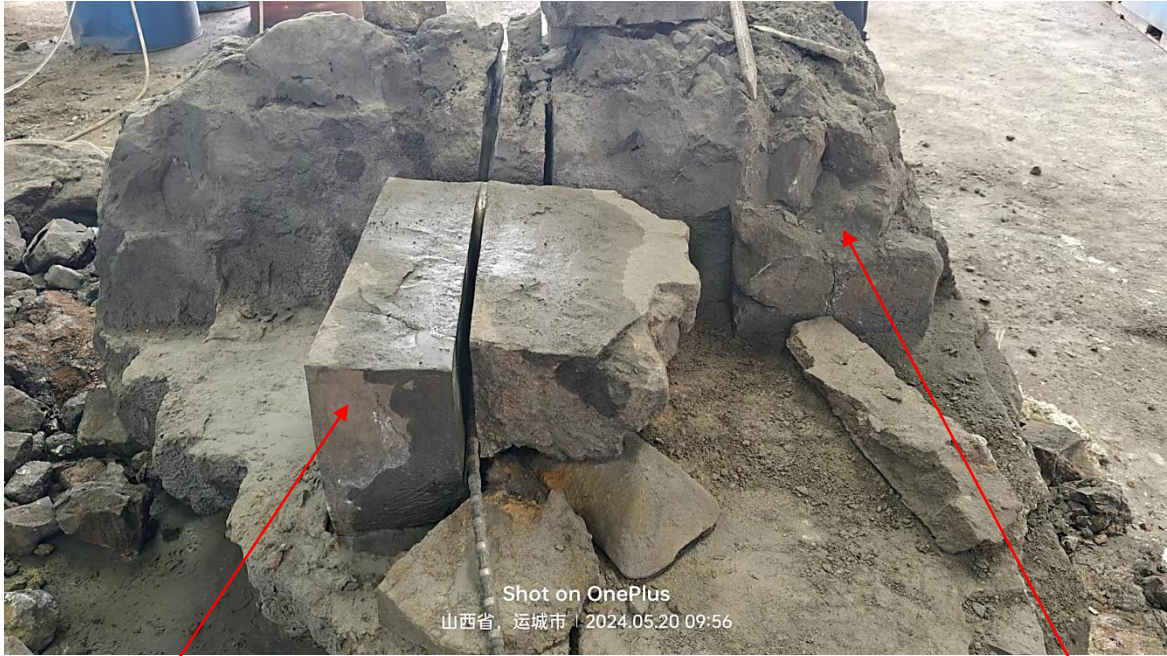
待切割小块冰镍合金

大块冰镍合金作业平台

图 6 切割小块冰镍合金照片

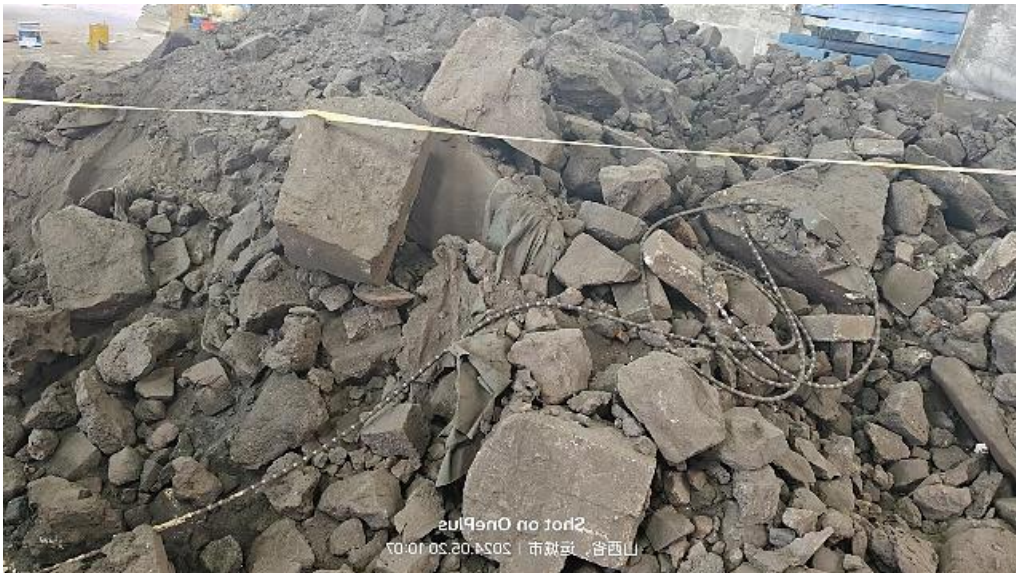
电动绳锯机金刚石串珠绳规格主要是通过串珠来控制的，其规格可从 $\Phi 7.2$ - $\Phi 11.5$ ，事故电动绳锯采用 $\Phi 11.5$ 金钢石串珠绳，根据切割材质规格选定绳子长度，测量好长度后用剪线钳剪断，然后用液压钳压紧接头进行对接，本次使用的金刚石串珠绳主要由金刚石串珠和钢丝绳加工而成（5月14日由王兴旺加工制作完成），长度12m左右，其中断裂的金刚石串珠绳（下部）距离冰镍合金石作业平台2.8m，甩出去的金刚石串珠绳（上部）约8m左右，卷曲落在冰镍合金石后方物料堆上，其余部分在冰镍合金石作业平台内部切割卡槽内并延伸至地面2.8m左右。金刚石串珠外径11mm（标准值11.5mm），断裂处钢丝茬口整齐，无明显拉伸、变形。

图 7 断裂的金刚石串珠绳（电动绳锯机万向轮上部）

(1) 电动绳锯机金刚石串珠绳在运行过程中包络线过长，金刚石磨钝，外部拉力过大导致接头脱开，断裂后金刚石串珠绳被主轮带着会有一个回圈转弯的甩鞭动作，接头由于惯性作用，意外飞出。

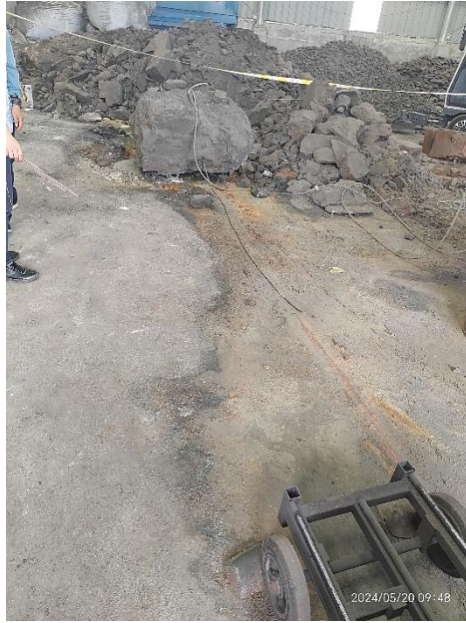
图 8 断裂的金刚石串珠绳（电动绳锯机万向轮下部）

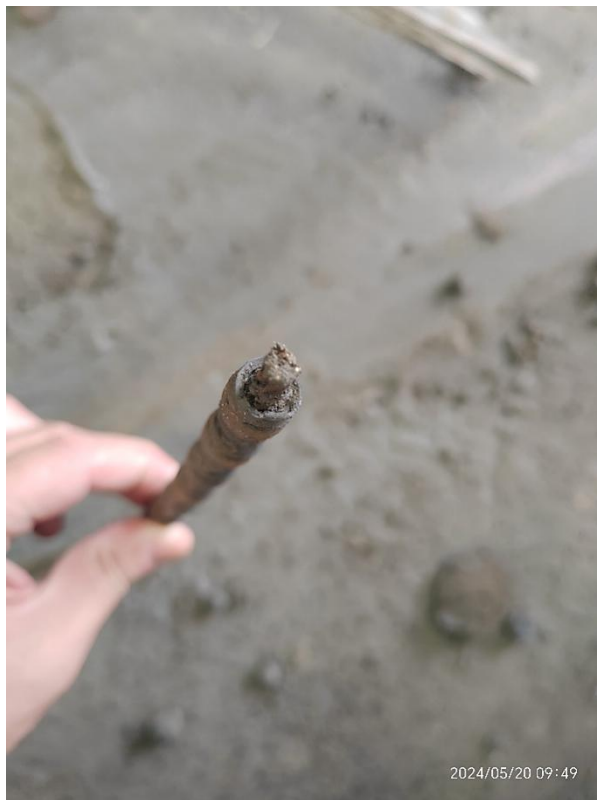
图 9 断裂的金刚石串珠绳端面（电动绳锯机万向轮下部）

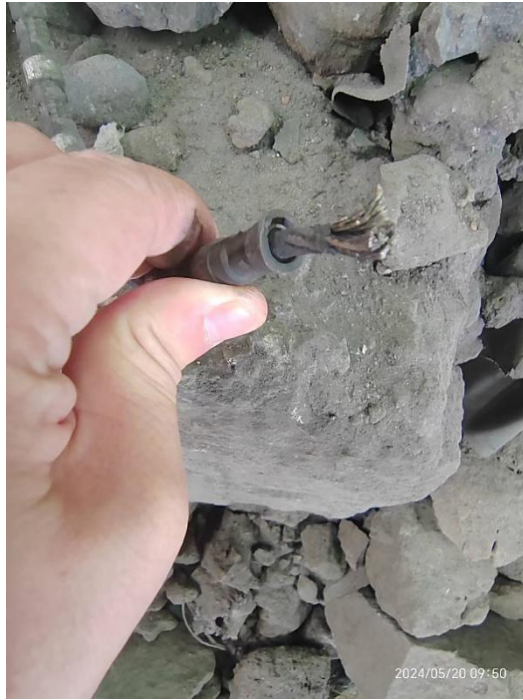
图 10 断裂的金刚石串珠绳端面（电动绳锯机万向轮上部）

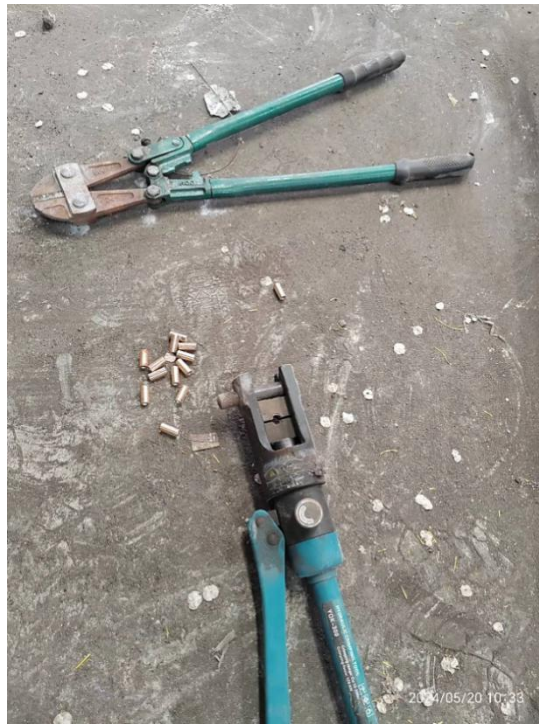
金钻石串珠绳选用河南豫东机械有限公司提供的专用配套金钻石串珠绳，金钻石串珠绳根据切割材质规格选定绳子长度，测量好长后用剪线钳剪断，然后用液压钳压紧接头进行对接，本次使用的金刚石绳锯主要由金刚石串珠和钢丝绳加工而成。

金刚石串珠绳接头长 20mm，外径 9mm，内径 5mm，金刚石串珠外径 11.5mm，长度 8mm。

图 11 用于连接金刚石串珠绳的接头及工具

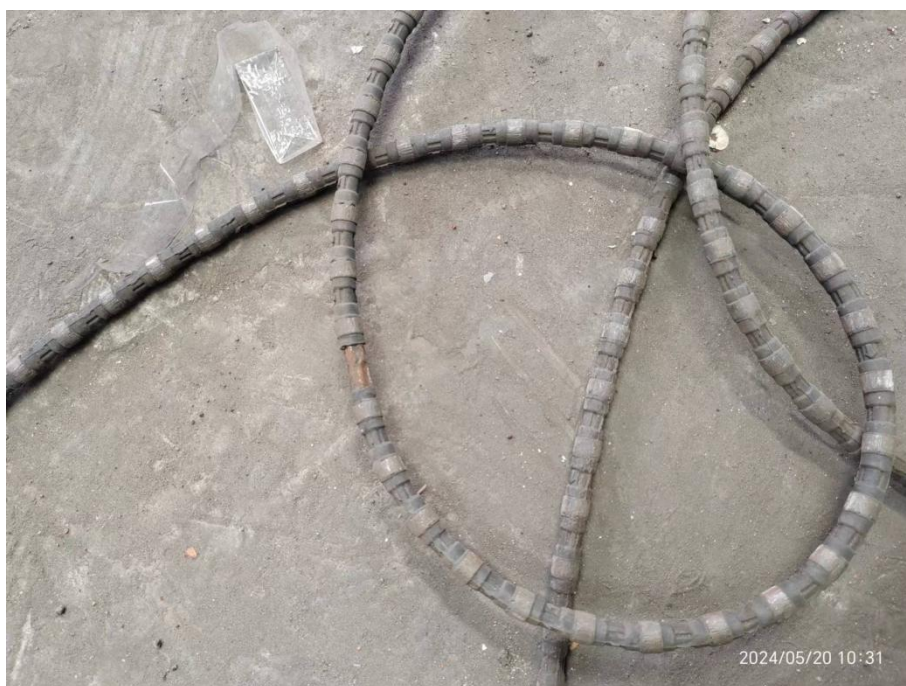
图 12 金刚石串珠绳接头连接效果图（同类型对比）

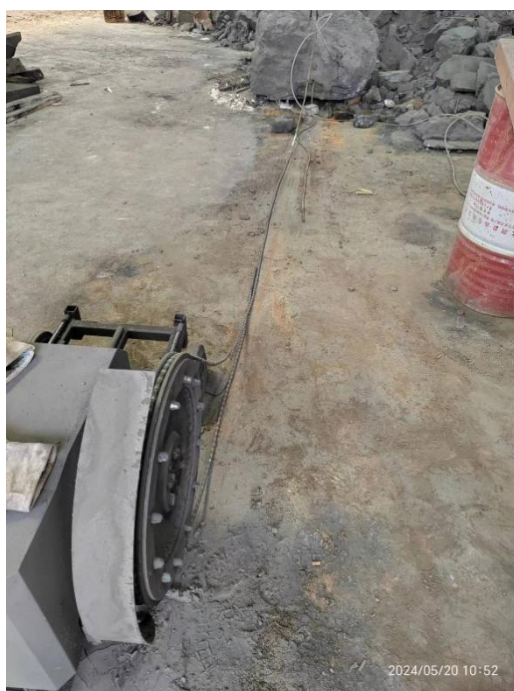
图 13 还原后的金刚石串珠绳缠绕图

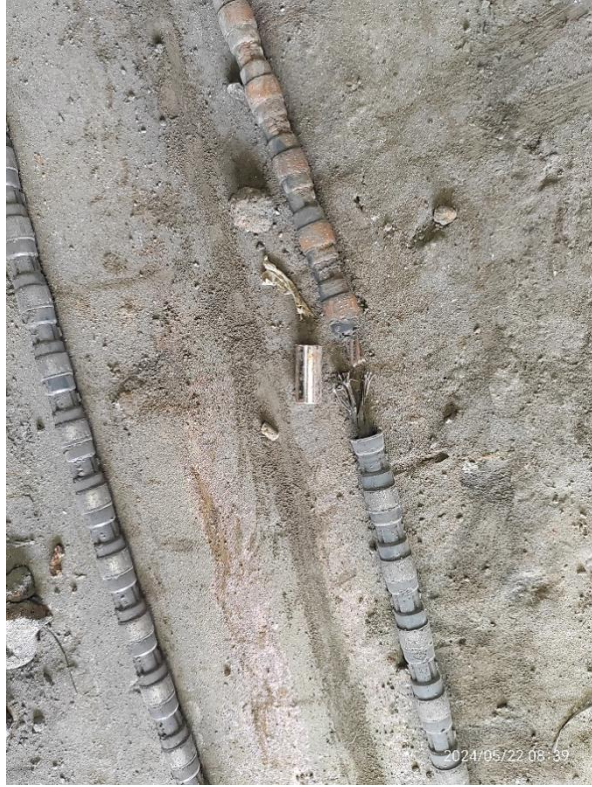
图 14 还原后的金刚石串珠绳接头连接情况（接头与一个金刚石串珠遗失）

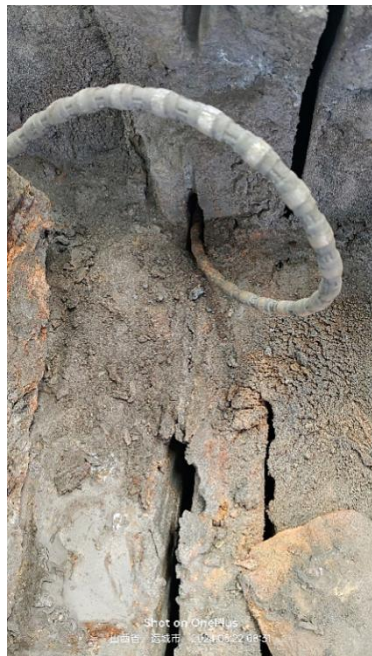
图 15 大块冰镍合金绳槽内卡阻物料（切割灰凝固）
